久裕興業科技股份有限公司

工安事故調查表

4、事故日期：109年04月23日

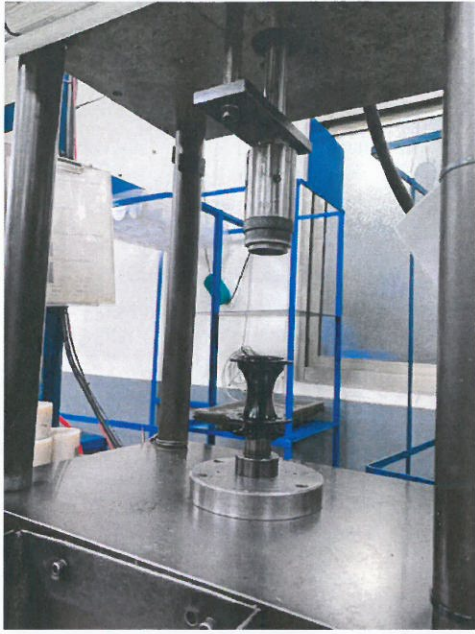
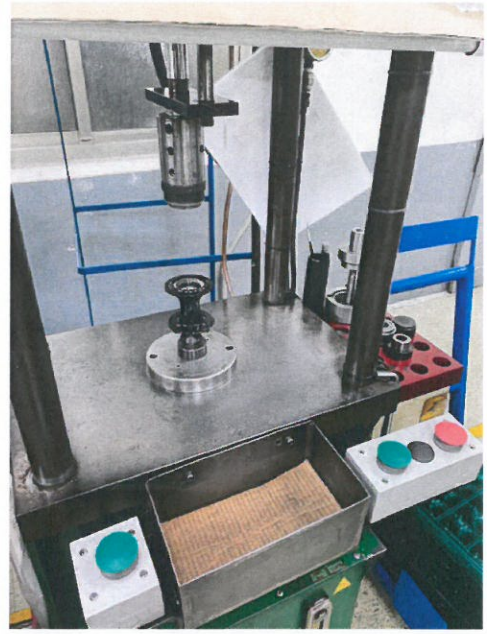
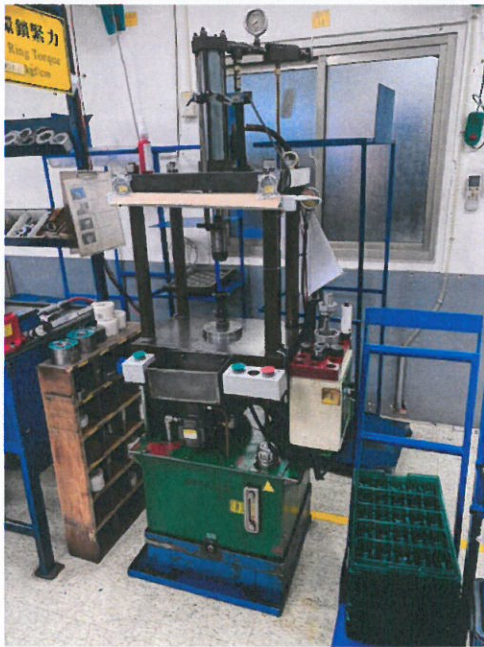
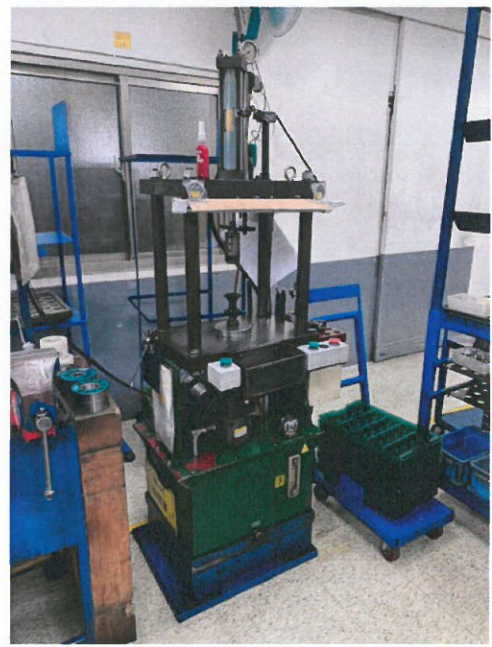
油壓機(壓合機)：

109年4月23日，作業員阿萬於2樓裝配組操作油壓機進行工件壓合作業時，將工件放置在壓合區下模，雙手離開壓合作業區，再用雙手按壓啟動開關，工件加工完成後，因疏忽再次按壓開關，此時氣壓缸心軸再次作動往下壓，該員欲將工件取下時造成右手食指壓傷。單位主管於16:44立即通報上級，並由公司製造課主管許育宗課長騎車載往清泉醫院就醫治療，經做完X光檢查醫師評估後，於當日晚間20:00左右進行右側食指開放復位併金屬內固定手術，術後身體狀況不佳，院方於4月24日凌晨01:05告知公司陪同同仁需辦理住院留觀。安衛室於4月24日08:51通報台中市勞動檢查處此職災事故。

作業員欲取下工件時，因疏忽再次按壓開關

作業員當天作業狀況不佳

設備防護措施不足

加強作業員教育訓練，包括操作流程、工作方法、緊急應變處置措施
